## J &amp; T 環境株式会社 火災事故について

## I 経緯

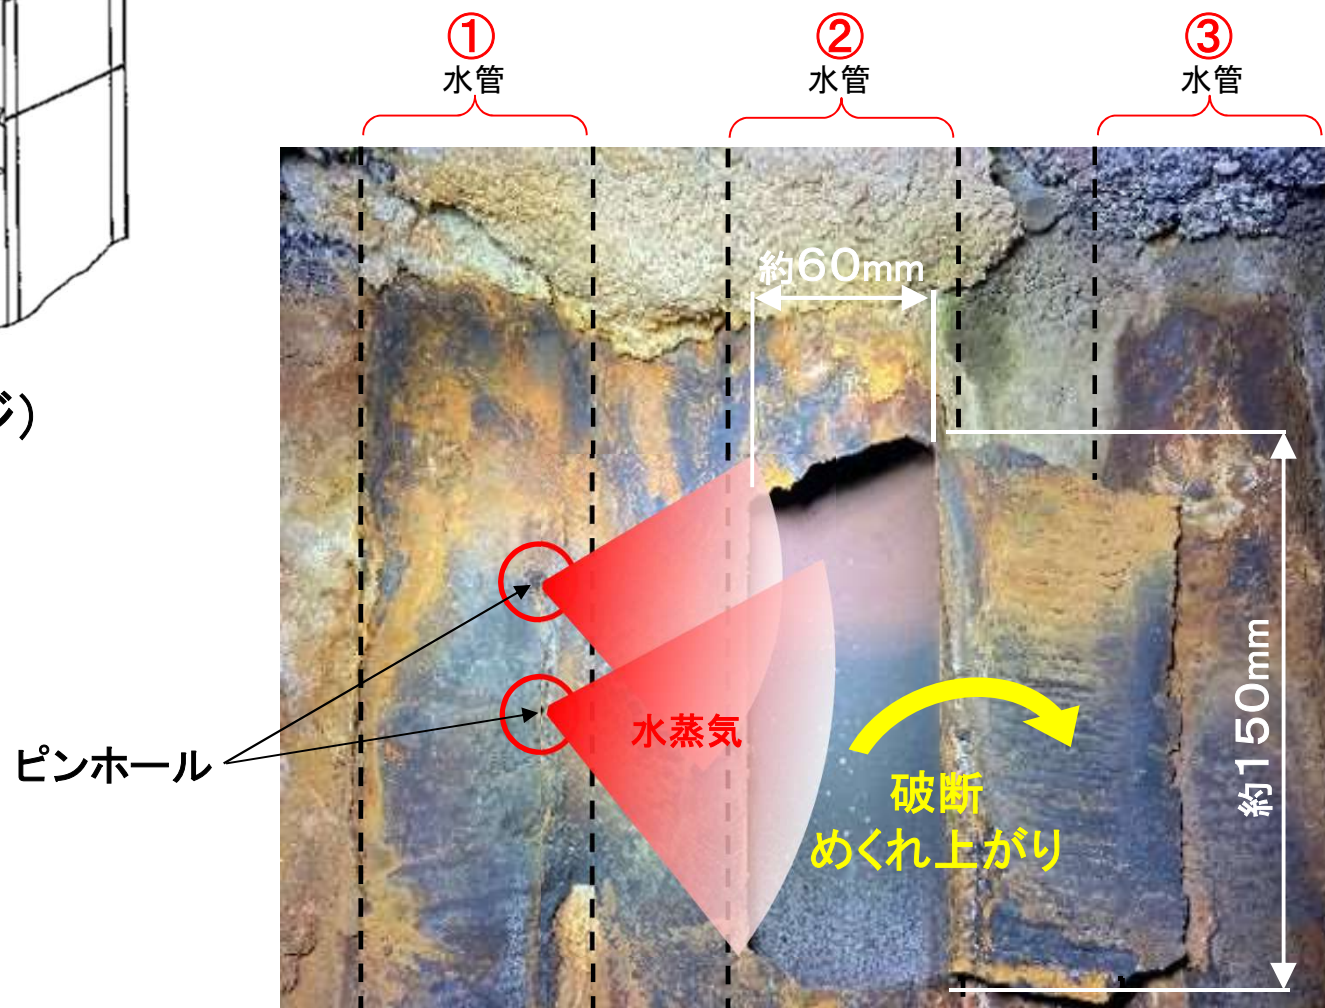
漏洩部詳細写真

- 廃熱ボイラ内の水管に開いたピンホール(2か所)から圧力水が漏れ水蒸気となり、隣接する水管に直接当たり続けたことにより、水管が減肉され大きな破孔が発生した。(別紙参照)
- 大きな破孔から漏れた多量の圧力水が水蒸気となり炉内に充満し、炉内圧力が上昇した。このため炉内圧力を負圧にするための誘引通風機が過負荷となり一時停止。
- 炉内圧がさらに上昇して正圧となり、高温の可燃性ガスがガス化炉を經由して給じん装置内部へ流入し、内部のゴミに着火した。

- (1) 廃熱ボイラの計画的改修
  - ・耐摩耗性、高温耐蝕性に優れた材質の水管に交換する。
- (2) 廃熱ボイラ内の監視強化
  - ・小さな予兆を迅速に発見するため管理値を見直す。
- (3) 消火機能の増強
  - ・給じん装置の散水設備を増やし、遠方操作ができるよう機能を強化する。
