大島第三保育園大規模改修工事に係る 再検証結果

こども未来部保育計画課

令和5年5月

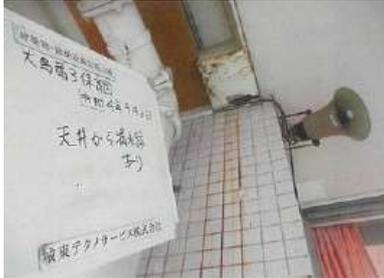
- ・4歳児室外壁天井から漏水跡あり (特記事項)

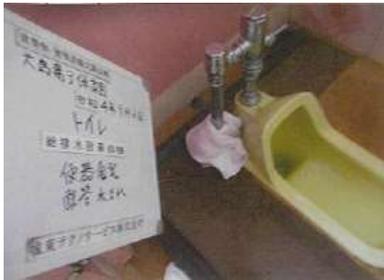
- ・トイレ配管より水漏れ及びトイレ便器にひび割れあり (要是正)

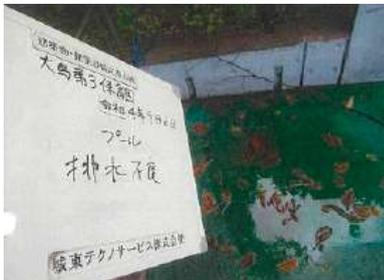
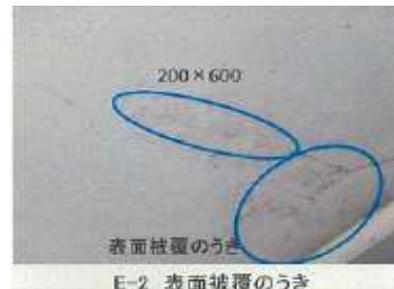
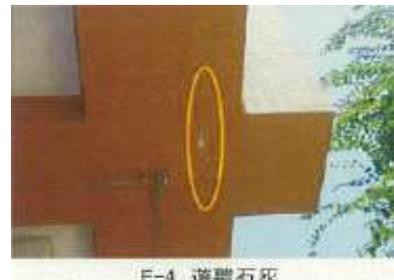
- ・プール排水不良あり (要是正)

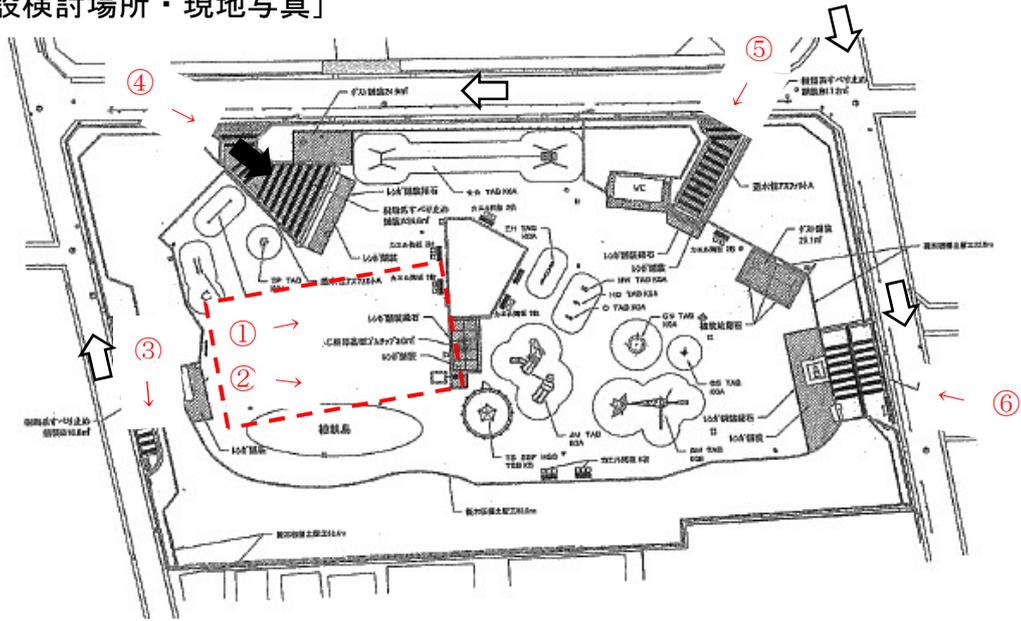
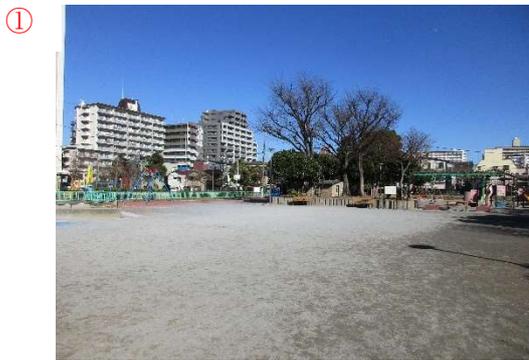
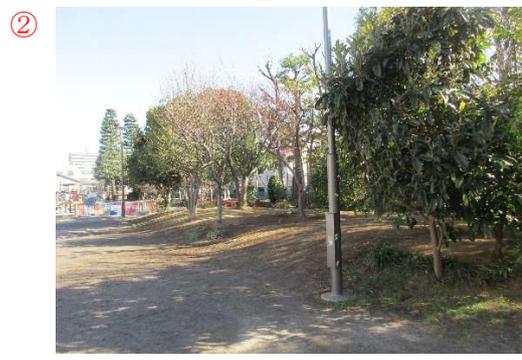
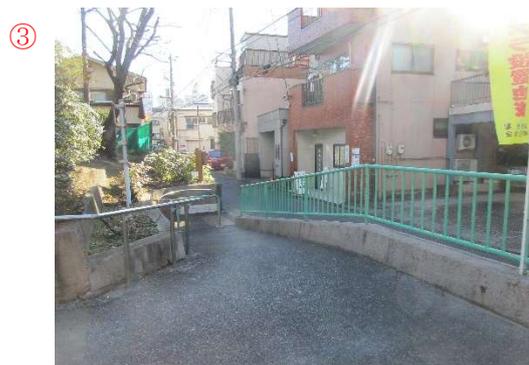
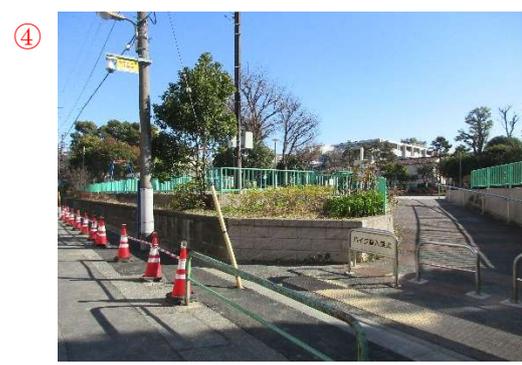
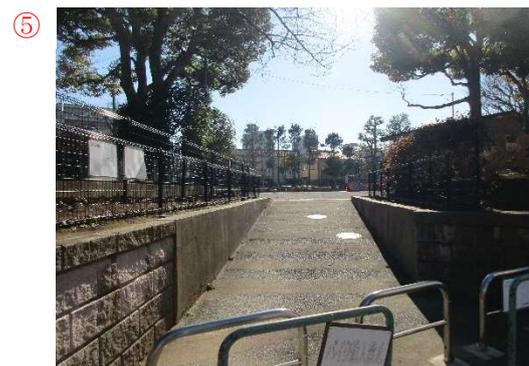
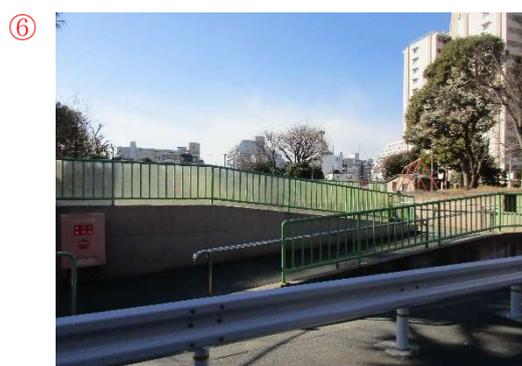
① 大島七丁目公園 ※ (⇨: 一方通行 / ⇨: 搬入想定口 (以下、同))

- ・周辺道路は狭小かつ一方通行となっていることに加えて、公園までの道路でトラックの通行が困難となる可能性がある曲がり角が存在し、いずれも建物が角に建っているため、対応不能
- ・東西の公園入口（③⑥）は勾配が比較的大きい上に狭いため、搬出入困難
- ・北東の公園入口（⑤）は狭いため入口の拡張が必要だが、植栽帯及びトイレを撤去する必要があり公園に必要な機能を維持できない
- ・入口の幅員からは他よりも広い北西の公園入口（④）が現実的な搬出入口となり得るが、前面の一方通行道路から鋭角に侵入ができないため、他の入口同様にスロープの整備工事が必要なうえ、電柱移設等が必須

仮設園舎を建設する前に何らかの公園改修規模の工事が必須となるほか、植樹の伐採等により原状回復に相当の経費と時間を要することになるなど、物理的な制約が多い。また一定の安全面の懸念もあるため、仮設園舎の建設は困難である。

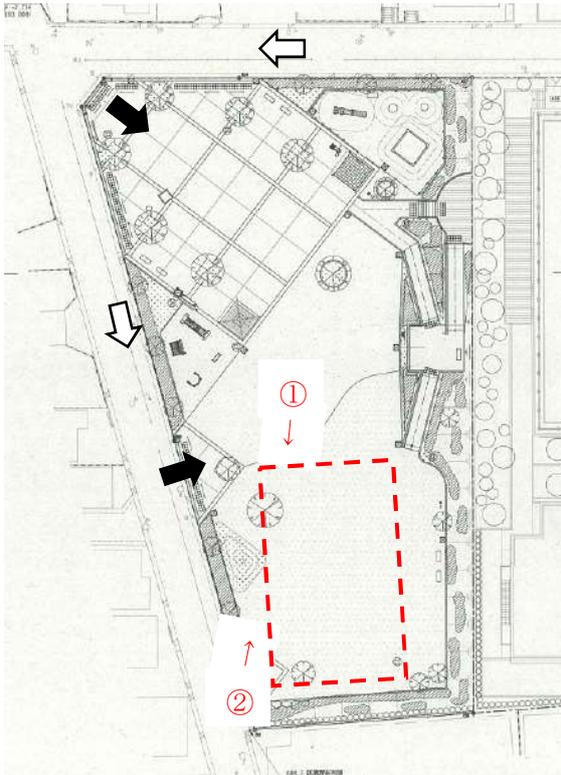
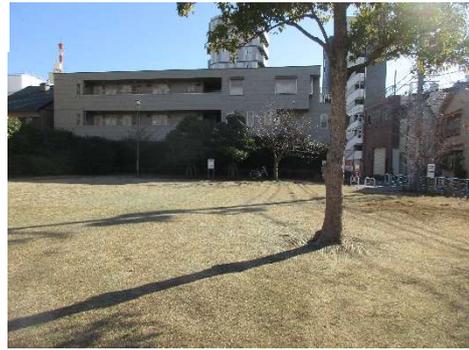
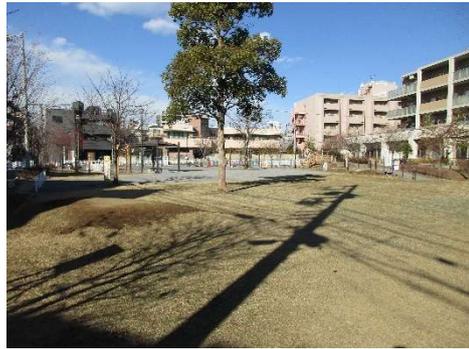
② 旧三大小記念公園

- ・周辺道路は狭小かつ一方通行となっており、公園までの道路でトラックの通行が困難となる可能性がある曲がり角が存在するが、当該地点の建物までは距離があり手前のガードレールの撤去が許されれば通行可能
- ・公園の広場上部分の大半を占有する必要があるほか、干渉する植樹の伐採や丘状となっている部分の段差の解消が必要
- ・植樹を伐採すると解体後に苗木を植樹することとなるため、原状回復には数年必要
- ・隣接する医療複合型福祉施設の避難経路となっている

搬入道路のガードレールの撤去及び植樹の伐採を行い、隣接する医療複合型福祉施設の避難経路に干渉することに対応ができるのであれば、建設は不可能ではない。

ただし、植樹の伐採が必要であること及び原状回復に数年必要であることや、工事期間中の工事ヤードを含めると公園北側の一部を除いて使用不可となる。

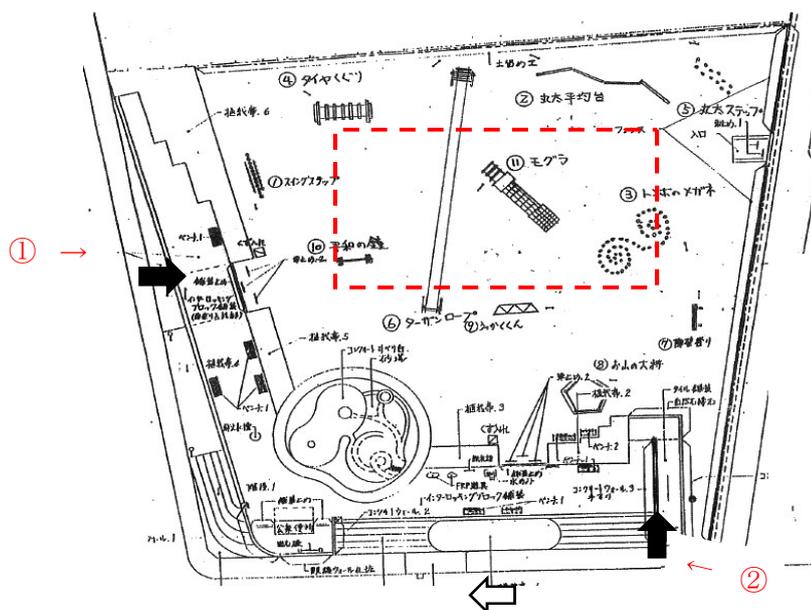
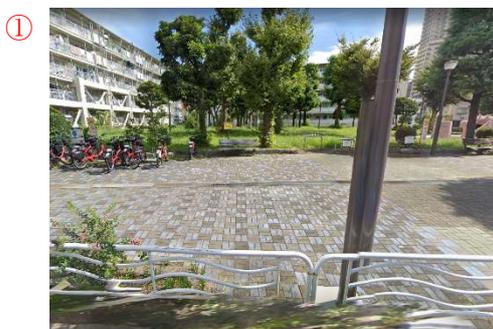
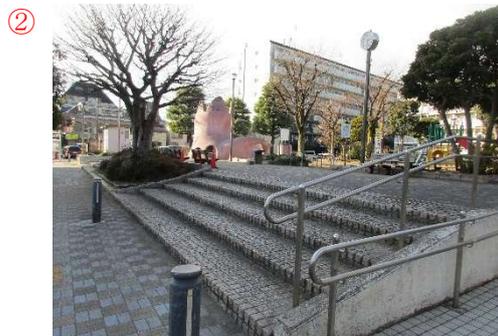
③ 大島八丁目公園

- ・仮設園舎建設のためには多数の植樹の伐採及び遊具の撤去が必須
- ・西の公園入口(①)からの搬入の場合、植樹の伐採、照明灯の移設、コミュニティサイクルポートの移設又は撤去が必要
- ・南の公園入口(②)からの搬入の場合、高低差があるため、階段の一部をスロープに改修するほか、勾配が急なため既存スロープも勾配を低くし延伸することが必要
- ・南の公園入口(②)の前に大島中学校の正門及び横断歩道あり
- ・植樹を伐採すると解体後に苗木を植樹することとなるため、原状回復には数年必要

搬入口がいずれも改修等が必要となる上、安全面での懸念がある。さらに、原状回復について、搬入口は再度の改修が必要になるほか、建設場所の植樹の回復は数年の期間を要するものと思われる。以上のことより、仮設園舎の建設は困難である。
