## 3. 緑視率調査

### 3.3 現地調査

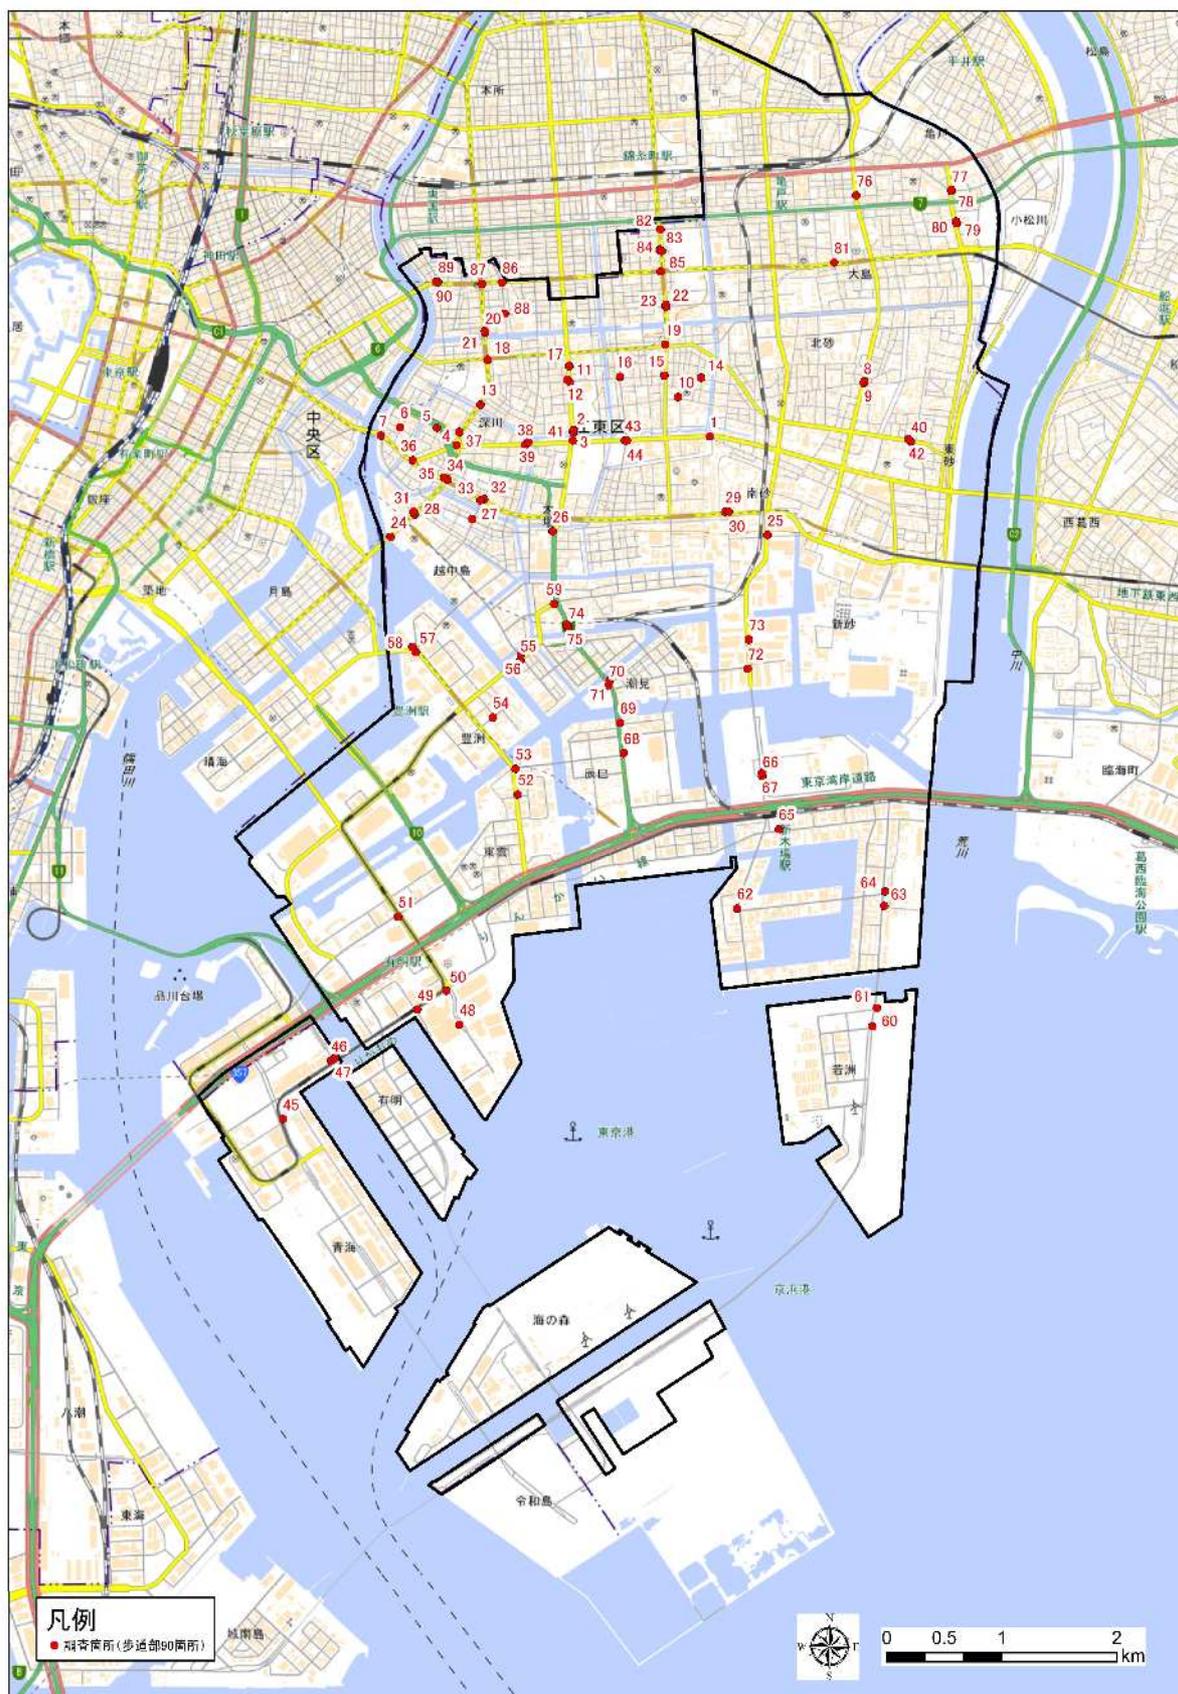
図 3-2 調査地点（歩道部 90 地点）位置図

- ・車道部：500 地点（1,727 箇所）（平成 30 年度調査実施箇所）
- ・歩道部：90 箇所（90 地点）（平成 30 年度調査実施箇所）
- ・新規調査地点：21 地点（25 箇所）（車道歩道混合）
- ・合計：611 地点（1,842 箇所）

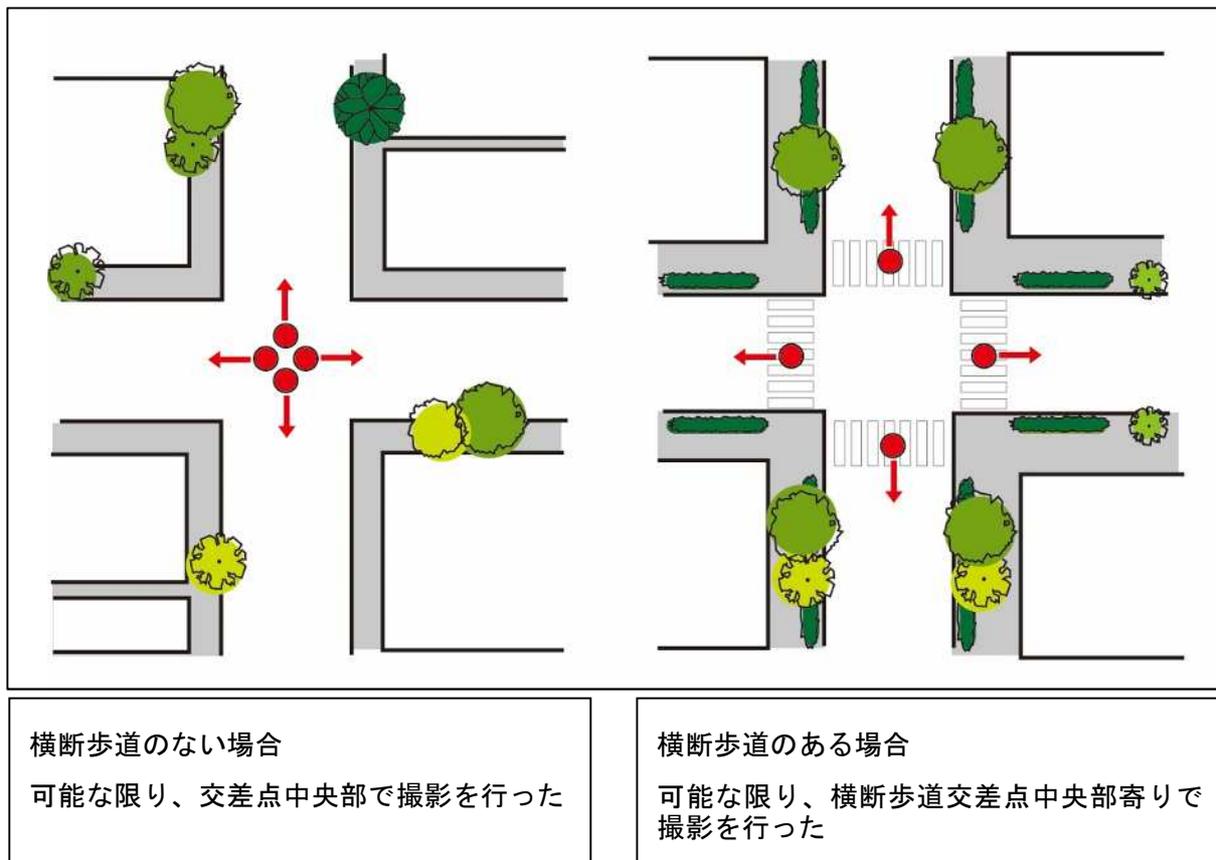
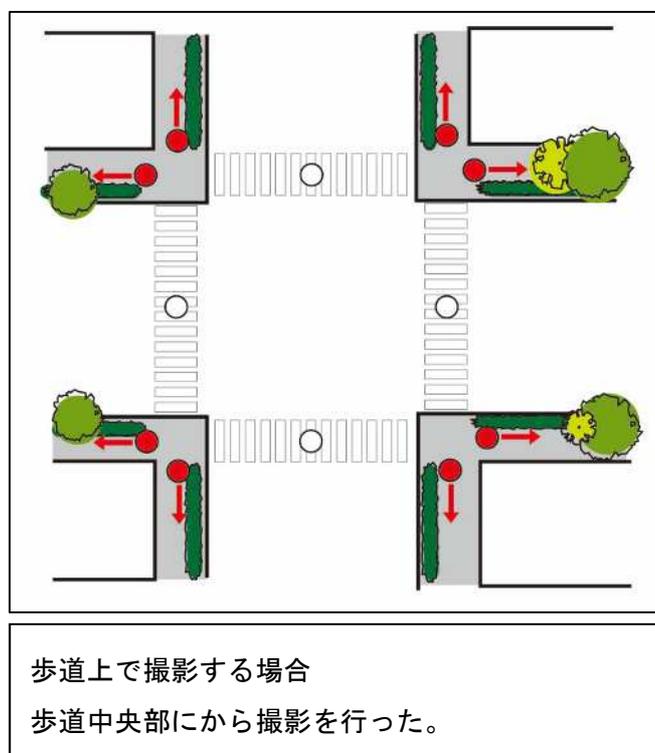
図 3-4 写真撮影方向

- ①交差点（十字路の場合）：1交差点で4視点撮影
- ②交差点（三叉路の場合）：1交差点で3視点撮影
- ③交差点（五叉路以上の場合）：1交差点で5視点以上撮影
  - ※歩道上は1交差点の中から1視点撮影
  - ※地上高1.5mを原則として撮影
  - ※撮影カメラは、焦点距離35mm（35mmフィルム換算値）で撮影可能なカメラを使用

- ①横断歩道のない交差点：交差点中央部に立ち各方向を撮影
- ②横断歩道が一つでもある交差点：横断歩道の中心に立ち各方向を撮影
- ③撮影の水平方向：道路に対して水平方向
  - ※歩道上は、歩道上の交差点での撮影箇所から道路方向に対して垂直移動し、歩道中央部に立ち撮影
  - ※道路中央に公園や緑道があり側道が設置されている場合は、側道の入口中央部において撮影する。側道が2路線以上ある場合は現地で緑化状況が優れていると判断した方向のみとする。
  - ※交差点に対して斜めに入る道路は、交差点中央ではなく道路入口部の中央から撮影する。
  - ※交差点部に横断歩道のない幅員の広い道路（京葉道路等）は、危険のない範囲で車道に出て撮影を行う。

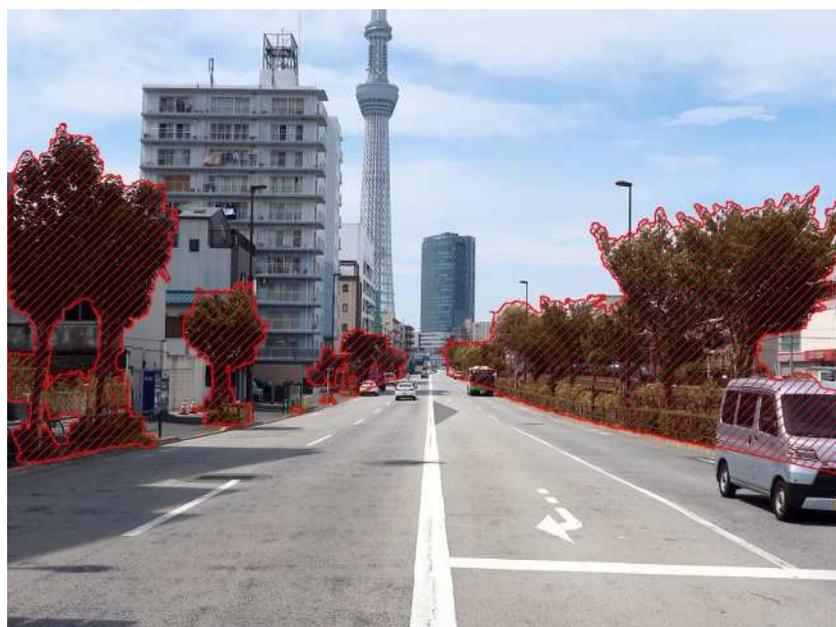
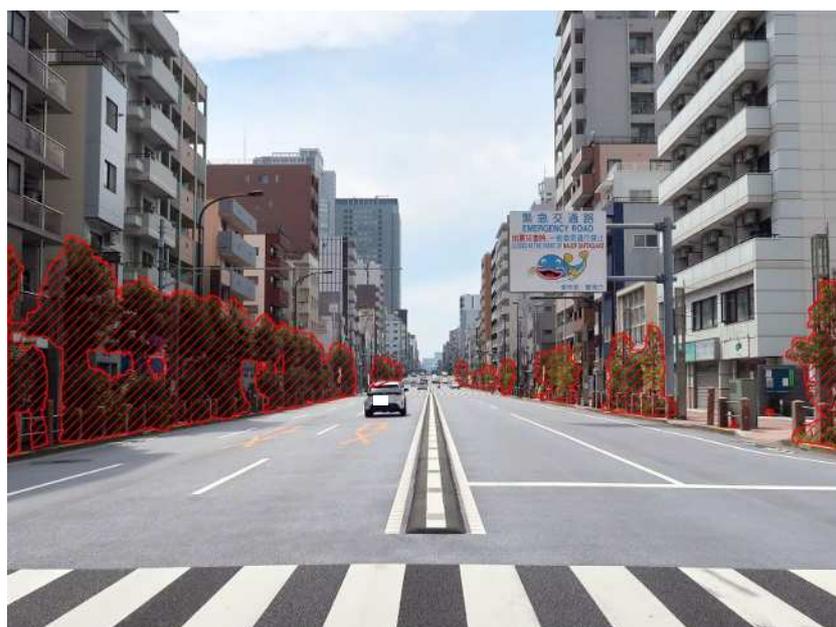
図 3-5 撮影写真から作成した shp データ（ポリゴンデータ）（赤枠）

緑視率の計測は、現地調査により撮影した写真を国土交通省国土技術政策総合研究所が開発した AI 緑視率調査プログラムでデジタル解析し、調査箇所の植生部分を抽出した。

抽出した植生部分は、shp データ（ポリゴンデータ）化し、現地調査により撮影した写真と重ね合わせて植生部分の抽出に漏れが無いかを確認した。

確認の結果、駐車車両や道路標識、看板等が原因で、植生部分が抽出できていなかった場合は、shp データ（ポリゴンデータ）を修正して面積を計測した。

その後、「修正した shp データ（ポリゴンデータ）の面積」 / 「写真の全体面積」により、緑視率を計測した。
