3.3.3 現地調査

3.3.4 計測

3.3.5 台帳整備

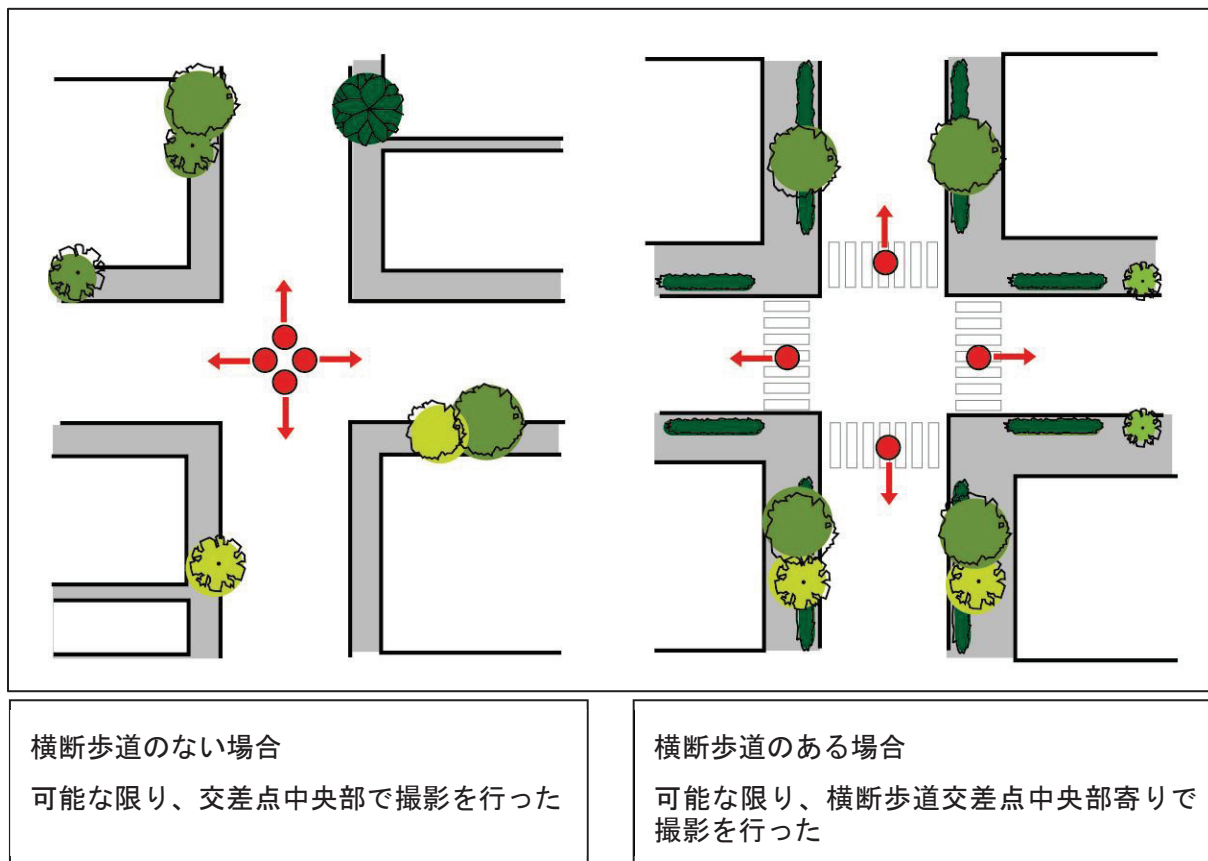
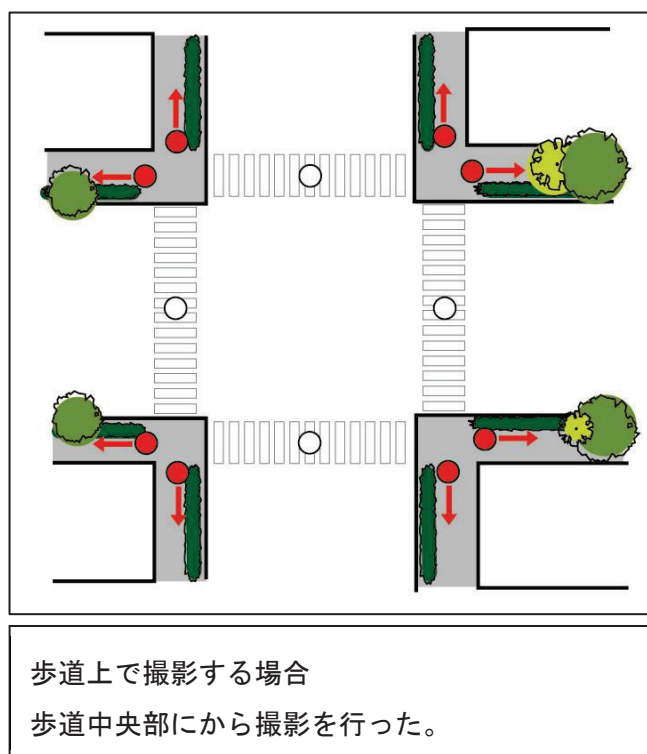
図 3.3.10 写真撮影方向

対象調査地点において、前回調査と同様、以下に定めた撮影諸元（表 3.3.2）のとおり写真を撮影した。写真の図郭は、前回調査結果と比較するため、前回撮影時と同じ図郭となるように設定した。

撮影機器	デジタルカメラ（1,000 万画素以上）
撮影時期	平成 30 年 8 月 6 日～10 月 12 日（過年度実施時期は表 3.3.3 参照） ※プラタナスを中心に夏季剪定が行われていたため、剪定範囲は 10 月に実施した。
撮影位置	①交差点（十字路の場合）：1 交差点で 4 視点撮影 ②交差点（三叉路の場合）：1 交差点で 3 視点撮影 ③交差点（五叉路以上の場合）：1 交差点で 5 視点以上撮影 ※ 歩道上は 1 交差点の中から 1 視点撮影 ※ 地上高 1.5m を原則として撮影 ※ 35mm フィルムレンズ相当の撮影範囲を撮影（前回調査同等）
撮影方法	①横断歩道のない交差点：交差点中央部に立ち各方向を撮影 ②横断歩道が一つでもある交差点：横断歩道の中心に立ち各方向を撮影 ③撮影の水平方向：道路に対して水平方向 ※ 歩道上は、歩道上の交差点での撮影箇所から道路方向に対して垂直移動し、歩道中央部に立ち撮影 ※ 道路中央に公園や緑道があり側道が設置されている場合は、側道の入口中央部において撮影する。側道が 2 路線以上ある場合は現地で緑化状況が優れていると判断した方向のみとする。 ※ 交差点に対して斜めに入る道路は、交差点中央ではなく道路入口部の中央から撮影する。 ※ 交差点部に横断歩道のない幅員の広い道路（京葉道路等）は、危険のない範囲で車道に出て撮影を行う。

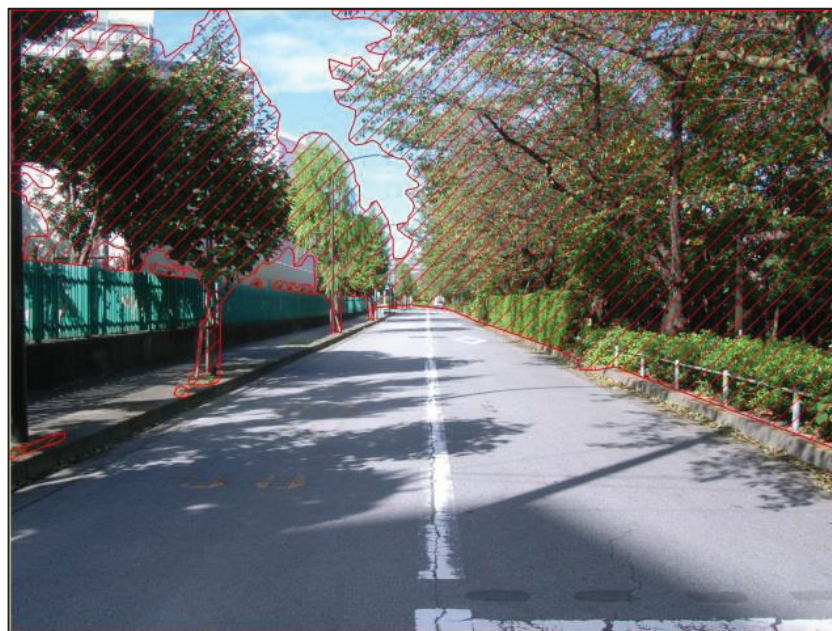
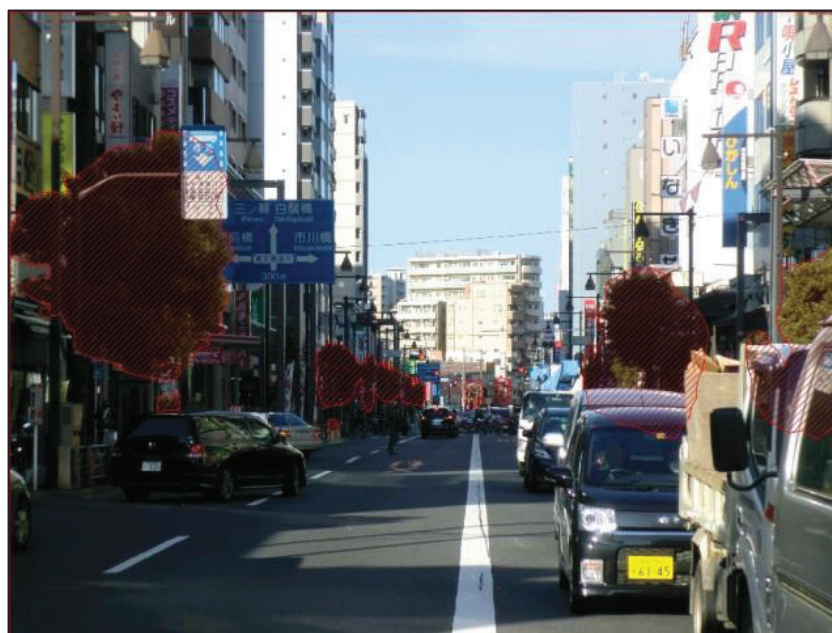
図 3.3.11 撮影写真から作成したポリゴンデータ（赤枠）

撮影写真の中にある樹木や生垣等の植生部分を抽出し、ポリゴンデータを作成した。ポリゴンデータは透過色で表示し、駐車車両や道路標識・看板等で植生部分が部分的に遮られる場合は想定して囲った。写真毎の植生部分の面積集計を行い緑視率を算出した。
