宮城県女川町災害廃棄物受入れ
にかかる住民説明会

特別区
東京都環境局
東京二十三区清掃一部事務組合

特別区における 女川町災害廃棄物受入れの経緯

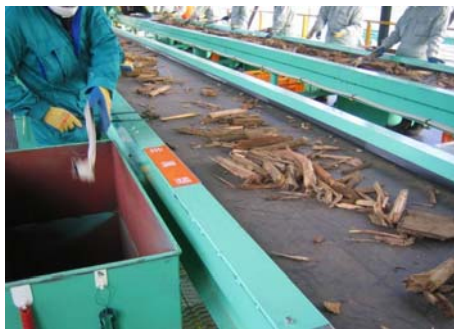
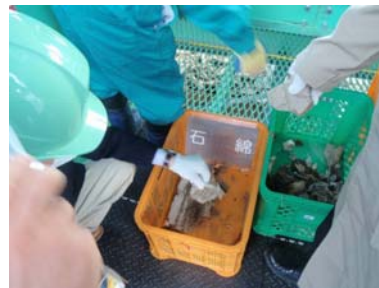
手選別ラインの作業 (手選別エリア)

空間放射線量率測定 I ⇒

測定場所		測定内容	測定頻度
I	選別エリア	空間放射線量率	1ラインにつき3地点、1時間ごと
II	ストックヤード	遮蔽放射線量率	コンテナ単位
III	ストックヤード (搬出時)	コンテナ積込後の 空間放射線量率	コンテナごと

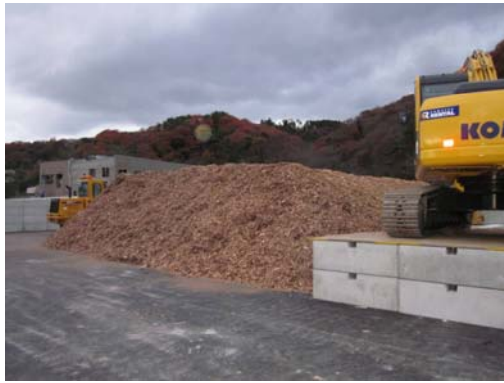
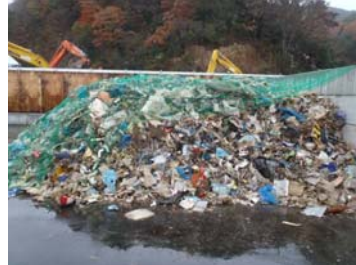
搬出する災害廃棄物（ストックヤード）

遮蔽放射線量率測定 Ⅱ ⇒

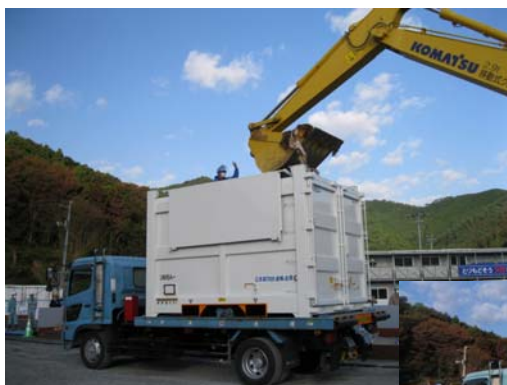
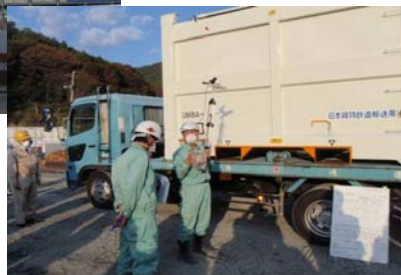
コンテナの積込み（ストックヤード）

空間放射線量率測定 Ⅲ ⇒

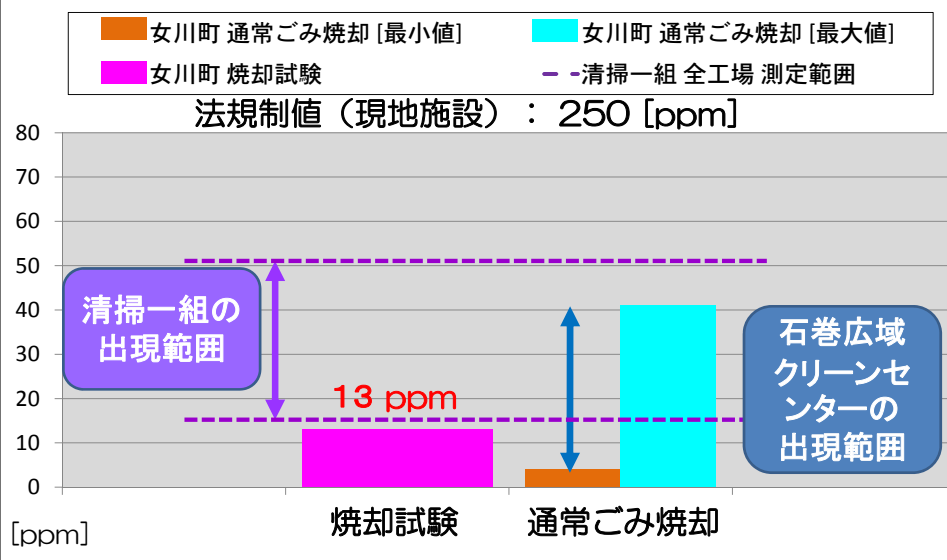
現地の焼却試験結果の清掃一組による評価(2)

測定項目：窒素酸化物（排ガス）

試料採取箇所：煙突

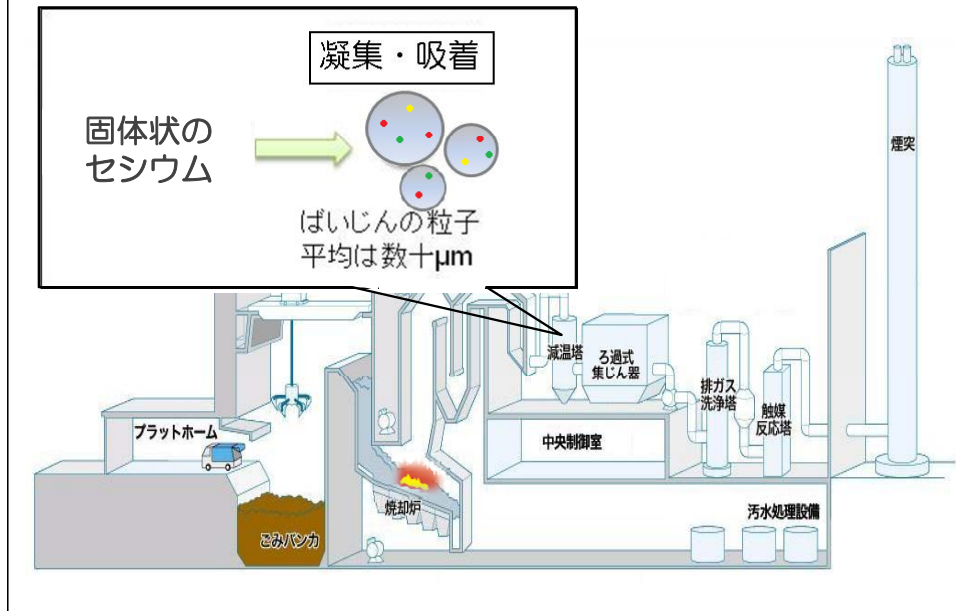
清掃工場の放射性物質除去の仕組み(1)

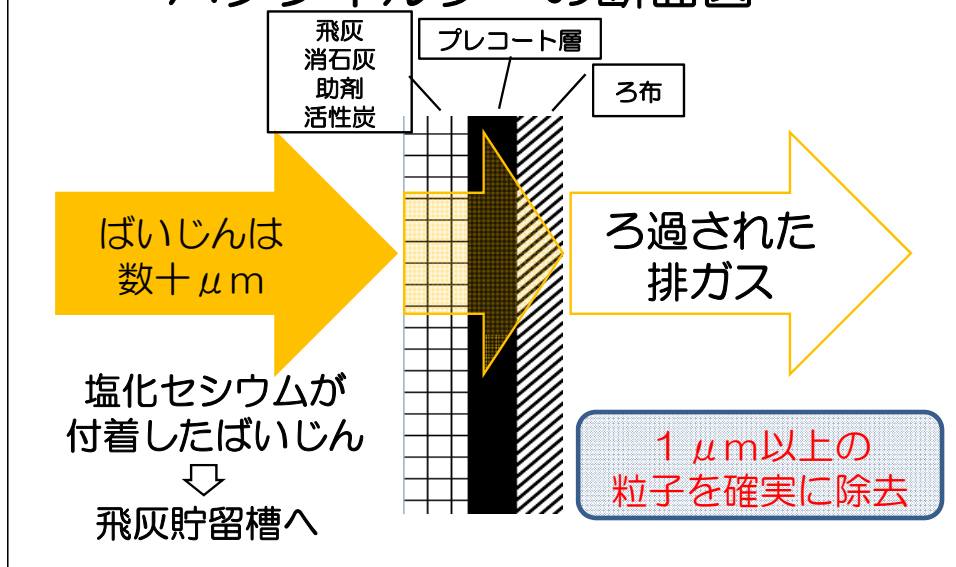
清掃工場の放射性物質除去の仕組み(2)

バグフィルターの断面図
