最大停電軒数と電柱の被害について

電柱の損壊事故の原因について

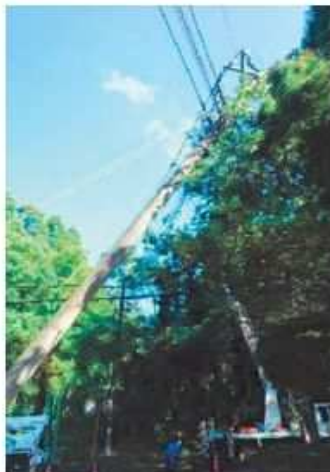
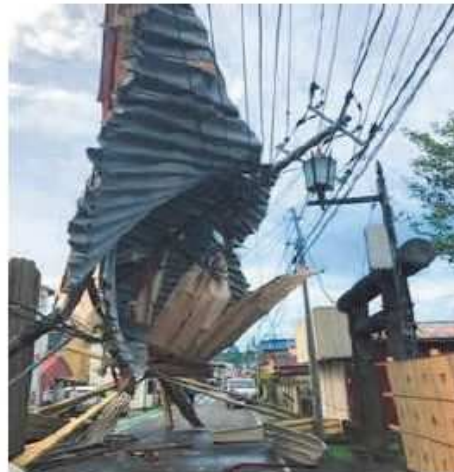
- 台風15号で損壊した電柱1,996本については、倒木や建物の倒壊（約74%）、看板等の飛来物（約14%）、土砂崩れ等の地盤影響（約12%）による二次被害が原因と推定されるものが大半。
- これら二次被害対策としては、①倒木処理・伐採の迅速化、事前伐採の推進、②飛来物の飛散防止に関する注意喚起の徹底、③無電柱化の推進がある。

<倒木・飛来物による電柱損壊現場の様子>
