令和4年10月7日  
土木部施設保全課

## 横十間川水辺の散歩道における通行止めについて

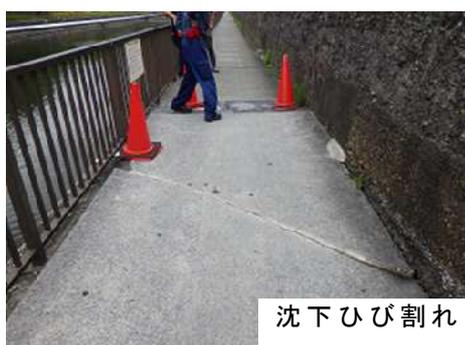
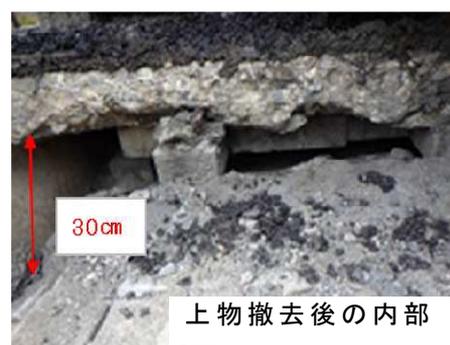
### (1) 通行止めに至る経緯

- ・ 確認日時：令和4年6月22日
- ・ 破損箇所：本村橋北東部
- ・ 破損状況：上部コンクリートのひび割れによるガタツキ
- ・ 破損要因：沈下による路盤とコンクリート版の空隙(約30cm)

したがって、新たな散歩道の整備工事が完了するまで、継続して閉鎖することとする。

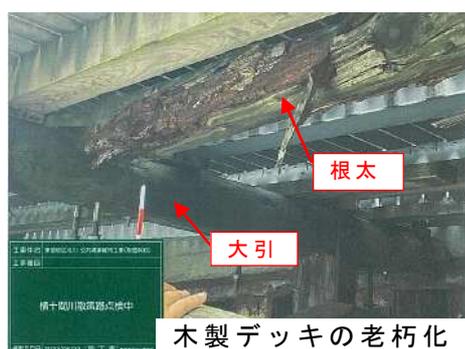
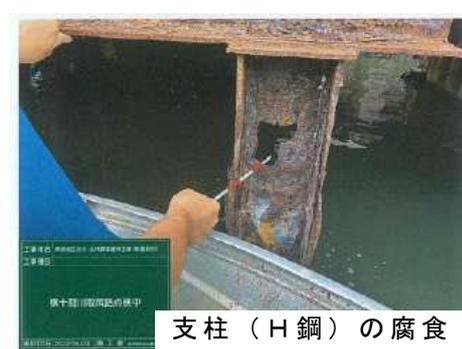
### (2) その他の老朽化状況

木製デッキ等の老朽化：デッキを支えている大引の70%が腐食、木製杭の腐食もある。  
また、木製デッキに繋がる踊場の支柱（H鋼）の腐食もある。
