## J &amp; T 環境株式会社 火災事故について

## I 経緯

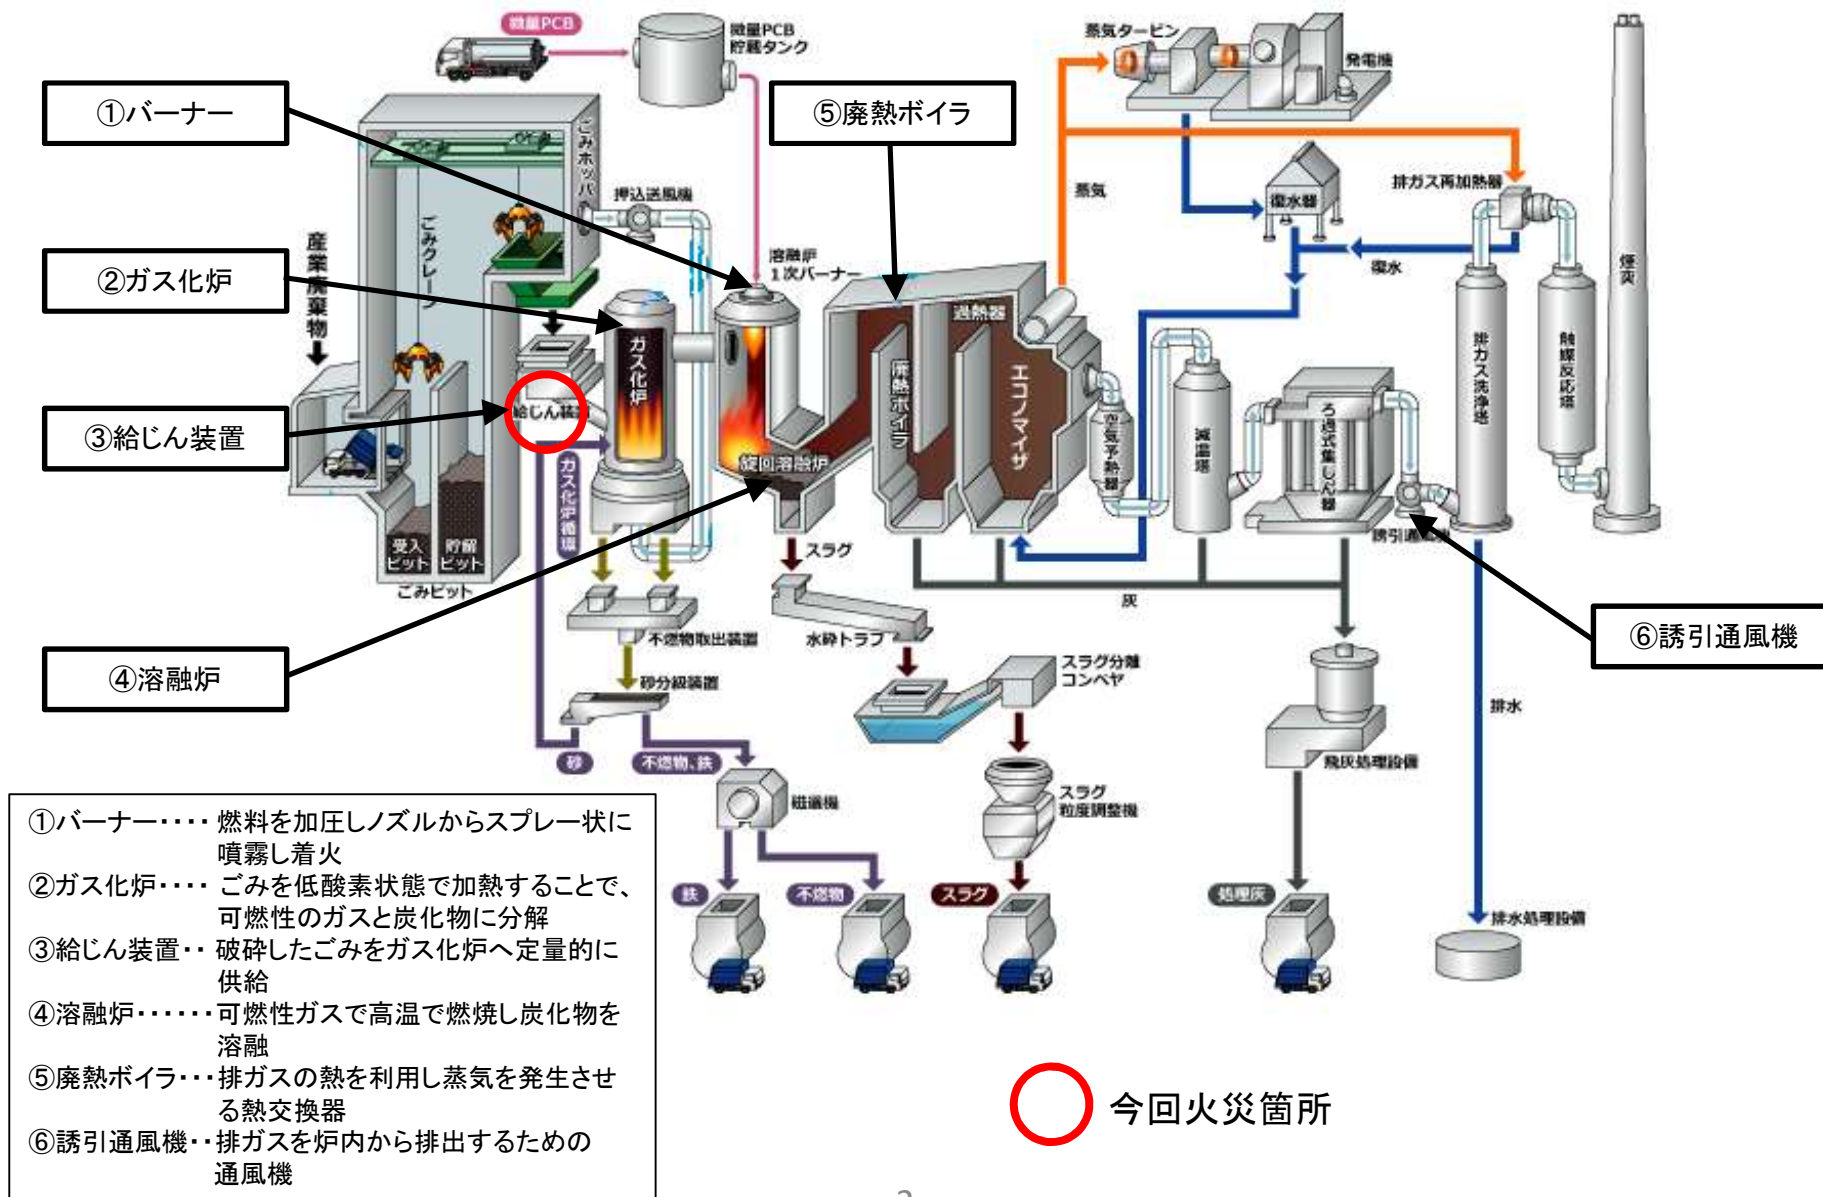
# 産業廃棄物焼却設備(ガス化溶融炉)処理フロー

- (1) 発生日時: 令和4年1月22日(土) 16時20分
- (2) 発生場所: 東京都江東区海の森二丁目3番21号  
J & T 環境株式会社 東京臨海エコクリーン  
産業廃棄物焼却炉A系給じん装置内
- (3) 発生状況  
産業廃棄物焼却設備(裏面参照)の運転中において、廃熱ボイラ内の水管に穴が開き、ガス化炉等の炉内圧力が一時的に上昇し、給じん装置部内で火災が発生した。

- 廃熱ボイラ内の水管に開いたピンホール(2か所)から圧力水が漏れ水蒸気となり、隣接する水管に直接当たり続けたことにより、水管が減肉され大きな破孔が発生した。(別紙参照)
- 大きな破孔から漏れた多量の圧力水が水蒸気となり炉内に充満し、炉内圧力が上昇した。このため炉内圧力を負圧にするための誘引通風機が過負荷となり一時停止。
- 炉内圧がさらに上昇して正圧となり、高温の可燃性ガスがガス化炉を經由して給じん装置内部へ流入し、内部のゴミに着火した。
