こうとう く とうろくぶん か ざいしょうかい  
江東区登録文化財紹介

こうとう く とうろくゆうけいぶん か ざい けんぞうぶつ  
江東区登録有形文化財（建造物）

せんなんこうえん すべりだい  
川南公園 滑台

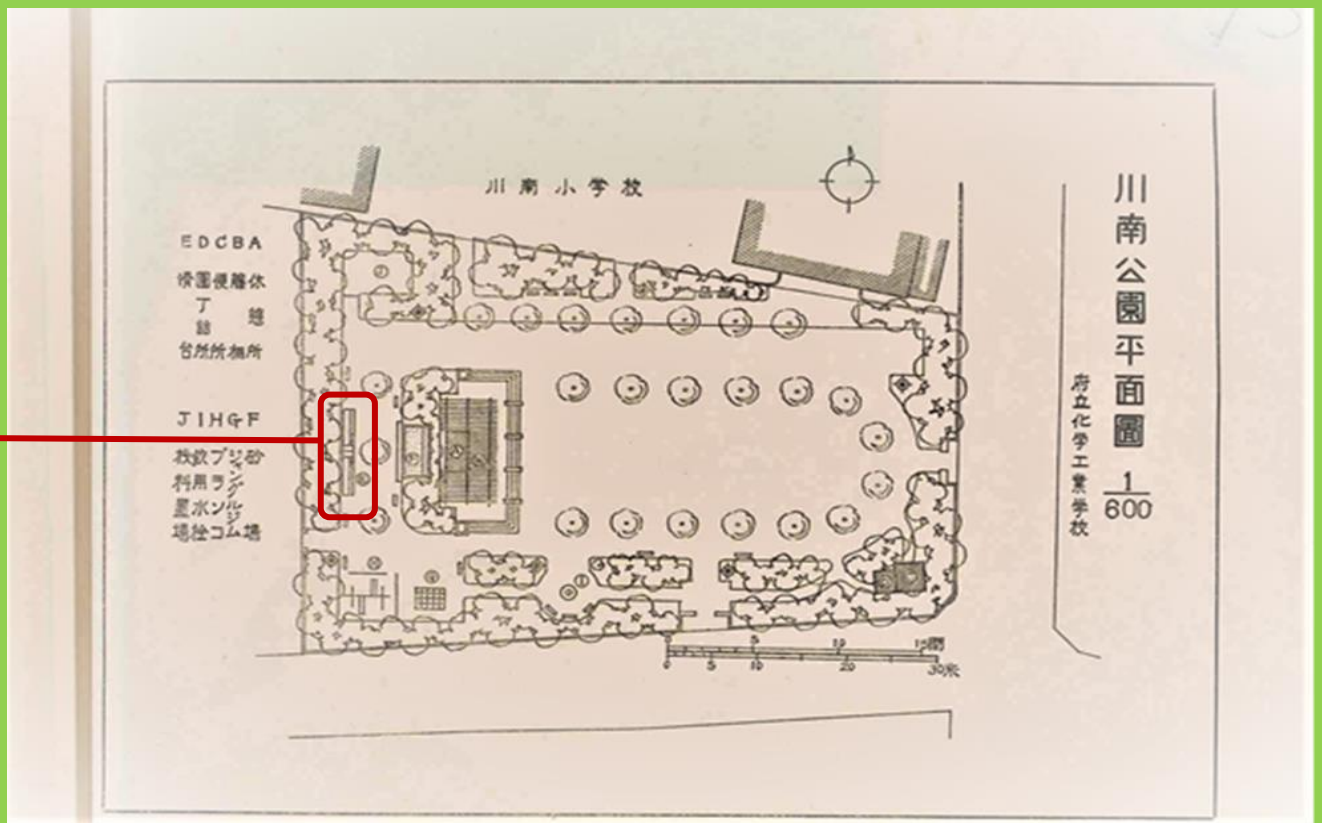
「川南公園平面図 $\frac{1}{600}$ 」東京市監査局都市計画課編「東京市公園平面」刊行年不明

※建設当初の図面と現代の航空写真を比較すると、開園当時から現在まで滑台

の設置された位置が変わっていないことが分かります。

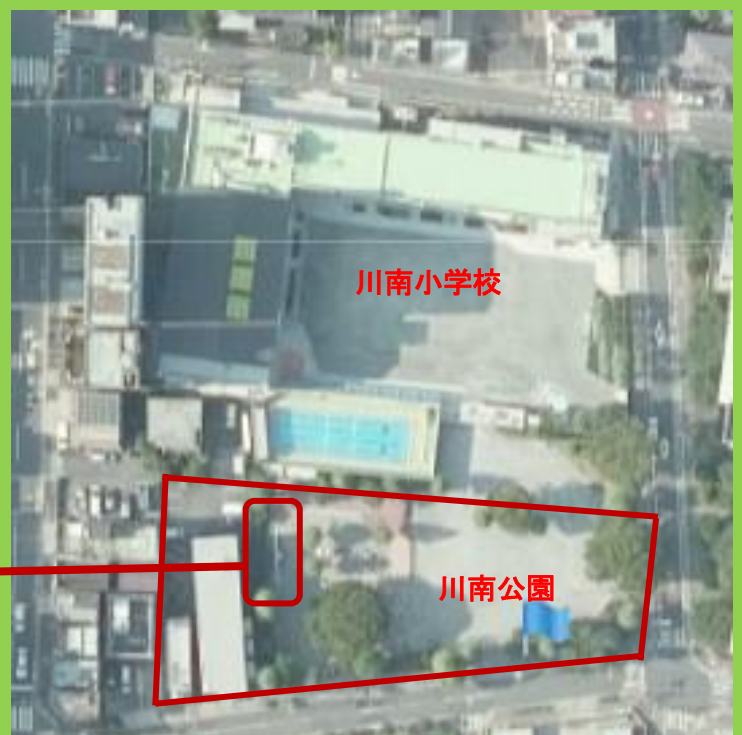
「川南公園」(地理院地図、国土地理院ウェブサイト)

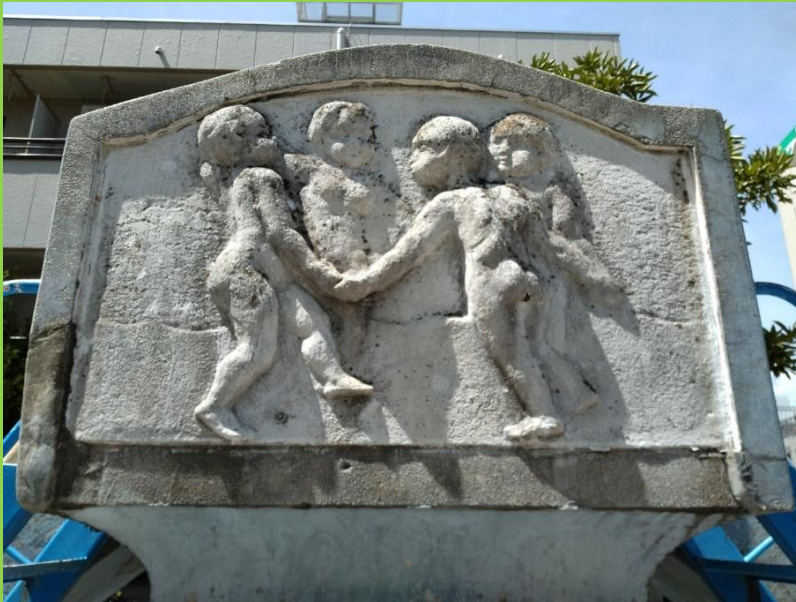
すべりだい じょうぶ  
「滑台」上部のレリーフ

にん こ て  
4人の子どもが手をつなぐ  
すがた きざ  
姿 が刻まれています。

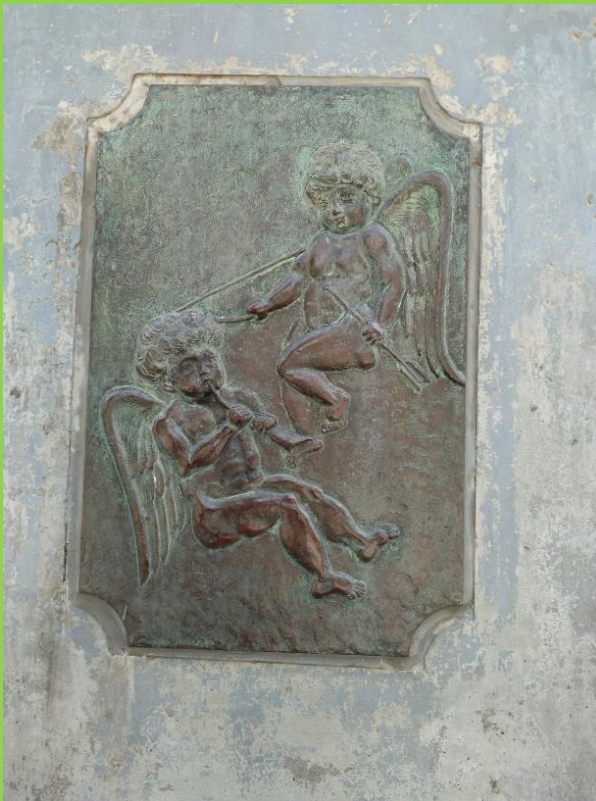
すべりだい か ぶ せい  
「滑台」下部のレリーフ(ブロンズ製)

しちゅうしょうめん は みぎうえ  
支柱正面に貼られています。右上  
にキューピット(ゆみや も  
弓矢を持っている)、  
ひだりした てんし ふえ ふ  
左下に天使(笛を吹いている)が  
はい  
配されています。

かいしゅうこうじ へいせいがんねん おこな さい  
※なお、改修工事(平成元年(1989))が行われた際  
に、こうほ かのうせい  
後補された可能性があります。
