# 下町文化

NO. 255  
2011.9.28

# 区指定・登録文化財の 東日本大震災被害報告

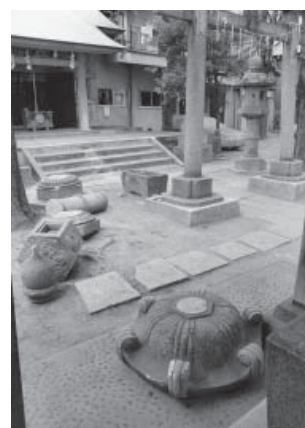
写真1 志演神社の燈籠（4月26日撮影）

写真1は、志演神社（北砂2-1-37）の「石造燈籠 明治39年在銘 一對」（区登録有形文化財 建造物）の震災後の写真です。一對の燈籠のうち、拝殿に向かって左側の燈籠だけ倒壊したのは、近くの木の根によって基礎が

傾いていたためとみられます。笠と呼ばれる部分は基礎から数メートル離れたところに落ちています。なお、この燈籠は現在はいきれいに修復されています。

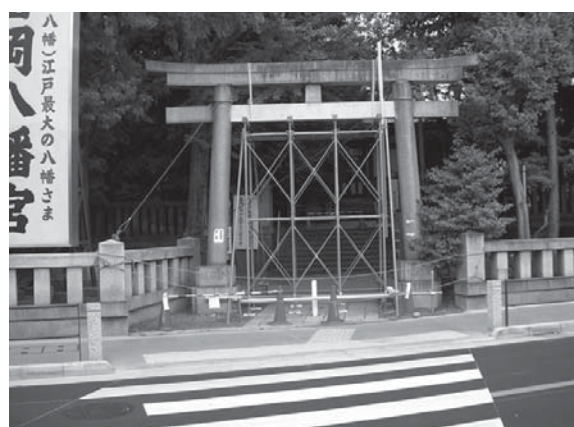
写真2 富岡八幡宮の鳥居（5月6日撮影）

富岡八幡宮（富岡1-20-3）でも、永昌五社稲荷神社前の石造燈籠で倒れたものがありました。また、富岡八幡宮の「石造鳥居 文化2年在銘」（区登録有形文化財 建造物）は、鳥居の一番上の笠木が正面向かって右側に3cm程ずれてしまいました（写真2）。笠木はかなりの重さがあり、しかも繋ぎ目はセメントで補強されていました。この鳥居は西を向いて建っており、笠木は南北方向を向いています。今回の地震で江東区は南北方向に大きく揺れたため、笠木はその揺れをまともに受けてしまい、ずれてしまったものとみられます。落下しなかったのは不幸中の幸いでした。震災後倒壊防止のため、鳥居全体がロープと金属パイプで固定されていましたが、今は元通り

に修復されています。なお、この鳥居は文化2年（1805）に富岡八幡宮の三の鳥居として境内の参道に建てられました。大正12年（1923）の関東大震災で倒壊し、大正14年に現在地に再建されたことが柱に刻まれています。今回被害を受けた文化財の中で最もサイズが大きいものでもあります。石造狛犬も重量のある文化財ですが、冬木弁財天（冬木22-31）の「石造狛犬 一對」（区登録有形文化財 彫刻）は、今回の地震で動いてしまいました。写真3をよく見ると、狛犬の前に4cm程ずれてしまっています。この狛犬は頭部のある方が南側です。で、富岡八幡宮の鳥居と同様に、南北方向の揺れのエネルギーを強く受けて

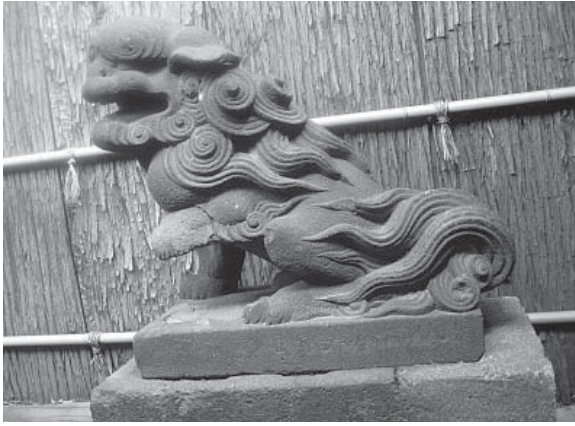
写真4 冬木弁財天の狛犬吠像(修復後)

しまったものと考えられます。また、狛犬の台座のくぼみが浅かったことも影響しているのでしょうか。なお、この狛犬は後日、氏子の方々の手によって無事元の位置に戻されました(写真4)。

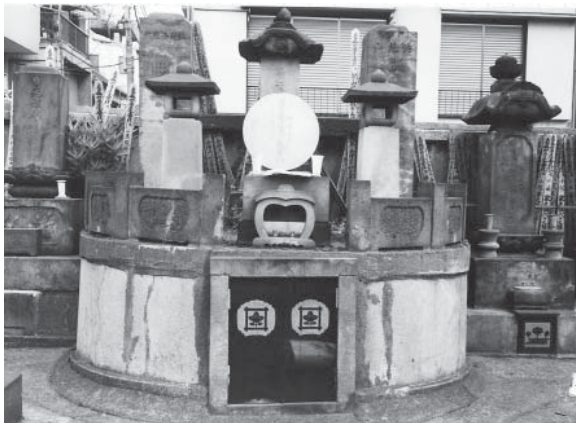
写真5 三沢局墓(平成6年12月4日撮影)

震災で被害を受けた文化財の中には、修復を待っているものもあります。浄心寺(平野2-4-25)にある「三沢局墓」(区登録史跡)は、震災前は写真5のように墓石や燈籠、玉垣などが建っていました。震災によって倒れてしまいました(写真6)。現在、浄心寺では修復の準備を進めているところで、墓石などは一時的に境内の安全な場所に移されて保管されています。

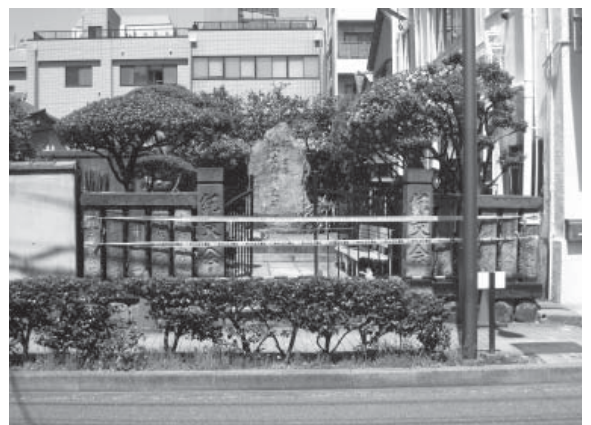
写真7 紀伊国屋文左衛門墓 入口(4月13日撮影)

成等院(三好1-6-13)にある「紀伊国屋文左衛門墓」(区登録史跡)は、墓石は無事でしたが、墓域を囲んでいる玉垣が震災によって一部倒壊してしまいました。玉垣は一部がかけると強度が大幅に落ちるため、このままでは残った玉垣も倒壊するおそれがあります。そこで、これ以上倒れないようにロープで補強されています。墓域は現在黄色のテープで立ち入り禁止の措置がとられています(写真7)が、事前に成等院に連絡すれば、安全に注意しながらお参りできます。充分な安全を確保するには玉垣全体を改修なり撤去する必要があるため、以前のようには自由にお参りできるようになるには、今しばらく時間がかかりそうです。
