# 江東区道路舗装修繕計画

令和6年6月

江 東 区

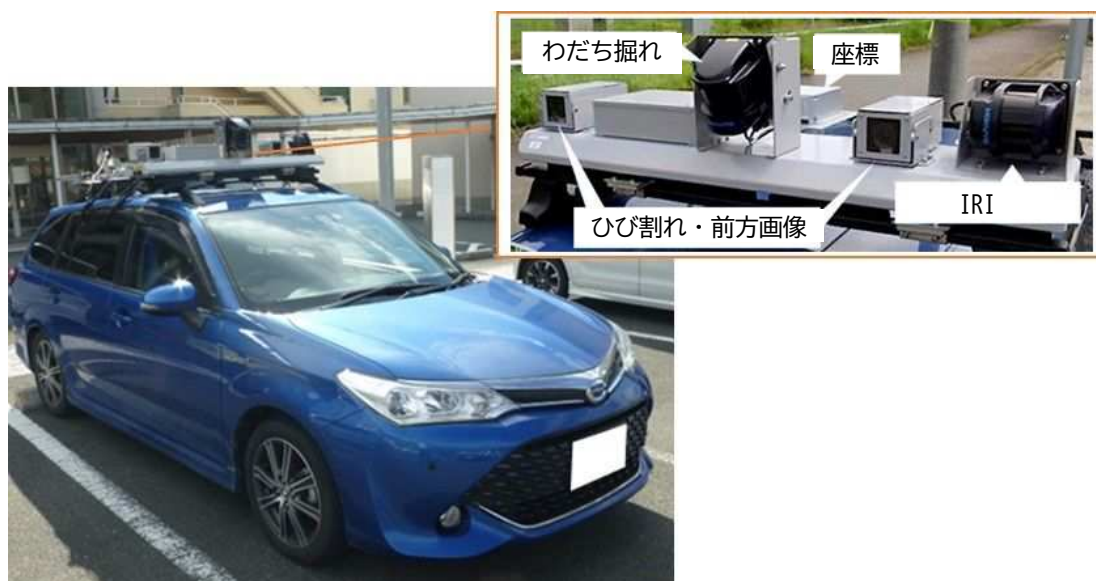
図 2-3 路面性状測定車の例

「舗装点検要領（国土交通省道路局（平成 28 年 10 月）」（以下：「舗装点検要領」という。）に基づき、維持管理に必要な情報を得ることを目的に、平成 30 年度に専門業者にて区道（14 km）における、路面性状測定車の走行による機械的調査を実施しました（図 2-3）。

本調査では、車道舗装の損傷状況を把握し、健全性を評価することを目的として、専用車両に搭載した機器により、ひび割れ率、わだち掘れ量、I R I（縦断方向の凹凸）を取得し、その結果から総合指標である M C I（舗装の維持管理指数）を算出して評価をしています。

路面性状測定車による、広域的な調査が効率的に実施できることが大きな特長です。数値化された定量的な評価値を用いるので、調査結果の蓄積、分析を行うことで、経年的な劣化の進行状況の把握や劣化予測などを行うことができます。

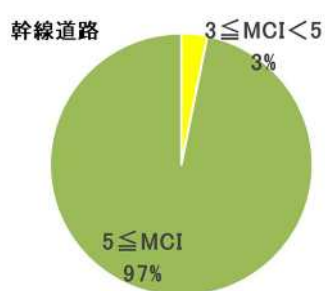
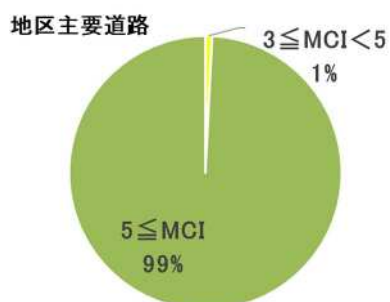
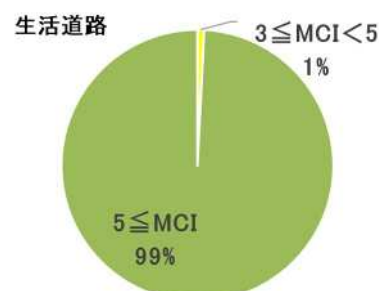
また、道路分類別（幹線道路、地区主要道路、生活道路）についてもMC I値を確認したところ、いずれの道路種別においても調査延長のうち、97%以上が「望ましい管理水準」であるMC I：5以上でした（図2-6～図2-8）。
