最大停電軒数と電柱の被害について

電柱の損壊事故の原因について

令和元年台風15号における鉄塔及び電柱の損壊事故調査検討WG
<中間報告書>を基に作成

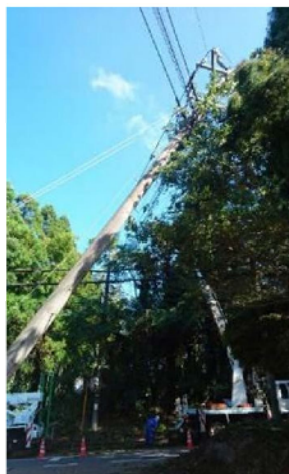
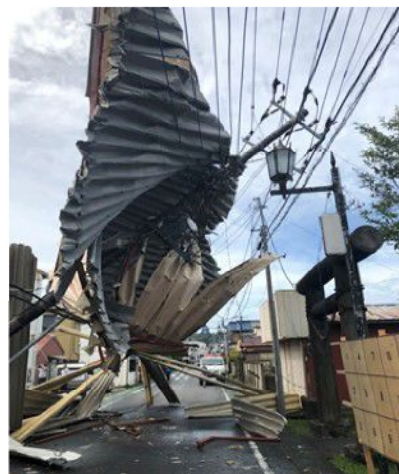
<倒木・飛来物による電柱損壊現場の様子>

- 台風15号で損壊した電柱1,996本については、倒木や建物の倒壊（約74%）、看板等の飛来物（約14%）、土砂崩れ等の地盤影響（約12%）による二次被害が原因と推定されるものが大半。
- これら二次被害対策としては、①倒木処理・伐採の迅速化、事前伐採の推進、②飛来物の飛散防止に関する注意喚起の徹底、③無電柱化の推進がある。
